O USO DE MATERIAL COMPÓSITO NA RESTAURAÇÃO DOS PAINÉIS DE AZULEJOS DO CONVENTO DE SANTO ANTÔNIO DO RECIFE, PERNAMBUCO

Pérside Omena Ribeiro¹

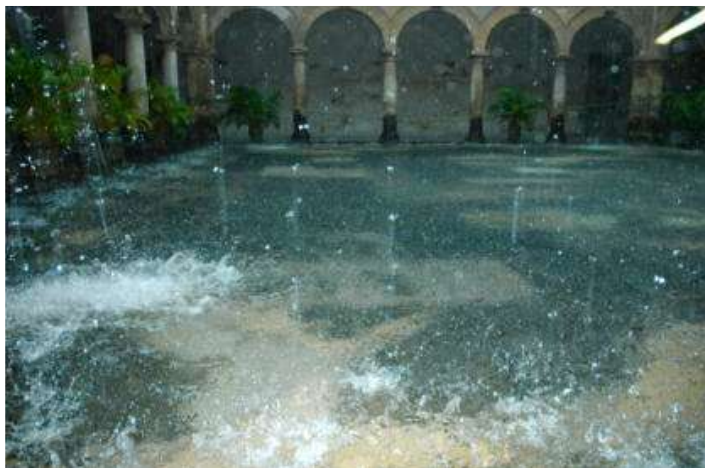
Por estar localizado entre dois rios, além de próximo ao mar, o Convento está bastante suscetível às ações nocivas da umidade. O lençol freático atinge de forma constante as estruturas do edifício e a umidade ascendente absorvida permanentemente pelas estruturas se transforma em causa de danos, na medida em que a água, ao entrar em contato com os diversos materiais construtivos e não mais encontrar formas de evaporação satisfatória, alonga a sua permanência, elevando muito o teor de umidade. O aumento da umidade no Convento está diretamente ligado à depressão contínua da edificação em relação ao entorno e à drenagem deficiente. O claustro, em época de chuvas fortes, alaga rapidamente (figura 1), chegando, muitas vezes, a atingir a primeira fiada dos azulejos dos corredores.

Figura 1: Imagem do claustro do Convento alagado em época de chuva
(Fonte: Grifo, 2011)

Depois da finalização da intervenção direta nos azulejos², que envolveu diversas técnicas e equipe multidisciplinar. A partir de então, tomando como base todo o estudo realizado, foram definidas as soluções para o problema da umidade nas paredes, depois de terminados os estudos e diagnósticos. Para o caso específico do claustro, foi aberta uma vala de aeração no rodapé das paredes.

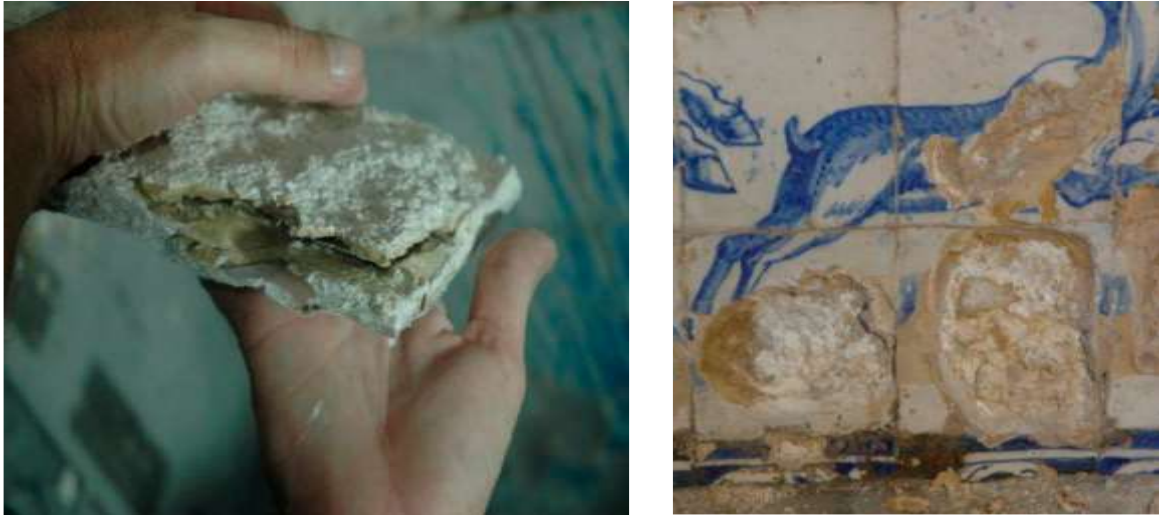
As patologias originadas por essa água ascendente foram, principalmente, aquelas oriundas da migração dos sais solúveis das paredes para o corpo cerâmico do azulejo, o biscoito. O corpo cerâmico dos azulejos é bastante heterogêneo, apresentando cavidades/poros. Essas cavidades facilitaram a lixiviação de substâncias fluidas com a conseqüente precipitação de sais no biscoito. Os sais foram justamente os ingredientes mais danosos aos materiais componentes dos azulejos. A tensão de cristalização nos poros provocou a esfoliação do biscoito (figura 2) e a expulsão da camada vitrificada, com conseqüente perda de matéria, estrutural e estética, em várias áreas dos painéis (figura 3).

Figuras 2 e 3: Esfoliação no biscoito (à esquerda) e cristais de sais nas lacunas do vitrificado (à direita)
(Fonte: Grifo, 2011)

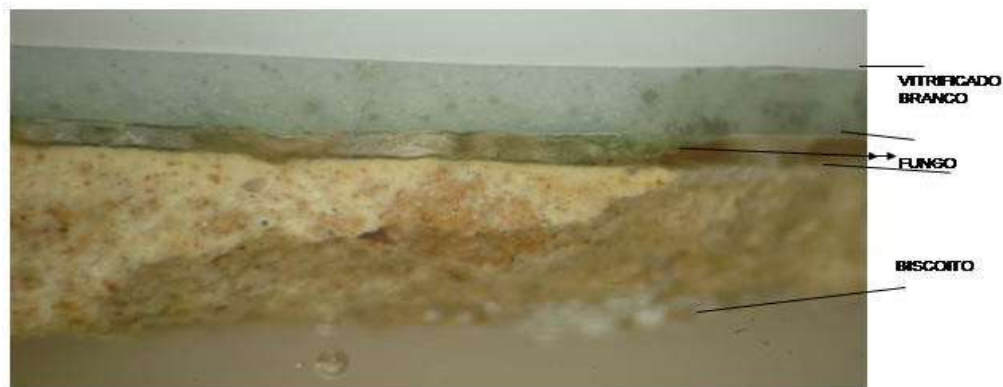
Outro dano muito significativo encontrado por consequência da umidade foi o ataque biológico — infestação de fungos. Esses fungos proliferaram principalmente nos rejuntas e nas fissuras do vitrificado. Instalaram-se também entre o biscoito e o vitrificado, causando estufamento e posteriores descolamentos da camada vitrificada (figura 4).

Figura 4: Microfotografia em microscópio estereoscópico onde podemos visualizar a camada de fungo
(Fonte: Grifo, 2011)

Os fungos detectados mais presentes foram do gênero *Aspergillus*, sendo das espécies *Aspergillus niger*, *Aspergillus parasiticus* e *Aspergillus flavus*; do gênero *Penicillium*, representados por *Penicillium corylophilum* e *Penicillium purpurogenum*; e do gênero *Cladosporium*.
