**ANTEPROJETO DE INTERVENÇÃO ARQUITETÔNICA
NO IMÓVEL 71 NA RUA DO AMPARO NO SÍTIO HISTÓRICO
DE OLINDA- PE**

NOVEMBRO/2015.

Trabalho de graduação apresentado à Faculdade Damas da Instrução Cristã como parte dos requisitos para a conclusão do Curso de Arquitetura e Urbanismo sob orientação da professora Laura Alecrim.

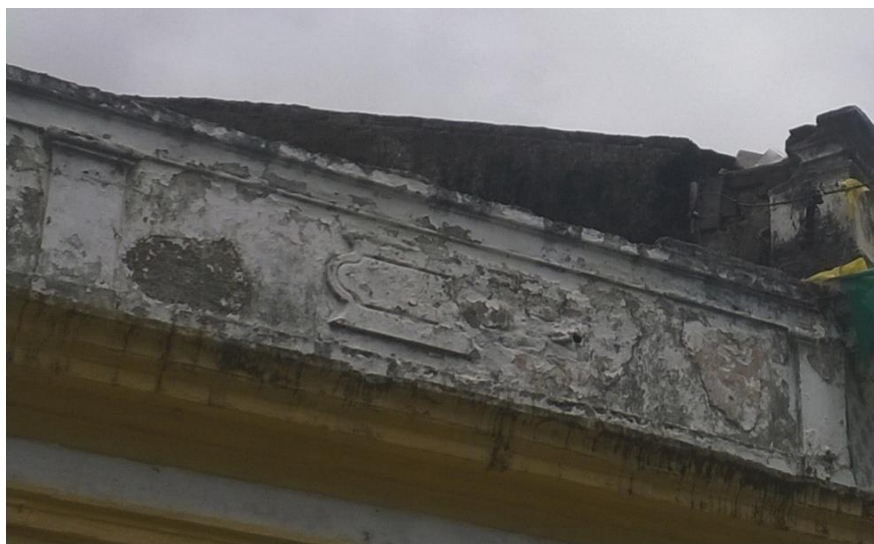
FIGURA 24: Perda do ornato integrado

Como visto no mapa de danos, houve perda parcial do ornato integrado e trecho do friso da fachada frontal e de parte da cercadura das janelas na fachada lateral. Em relação ao ornato, optou-se pela sua reconstituição total, tendo por base o ornato, ainda íntegro, na outra extremidade da fachada. Neste caso, a reconstituição deverá ser feita com um molde, de gesso ou silicone, confeccionado a partir do ornato existente. Em relação ao friso, considerando que a perda foi parcial, este também poderá ser inteiramente complementado. Neste caso, pode-se moldar o friso a partir de um “carrinho” molde de madeira deslizante com o perfil do friso (figura 43). Finalmente, a cercadura da janela, por ser um elemento mais simples, poderá ser moldado à mão livre (MASCARENHAS, 2008).

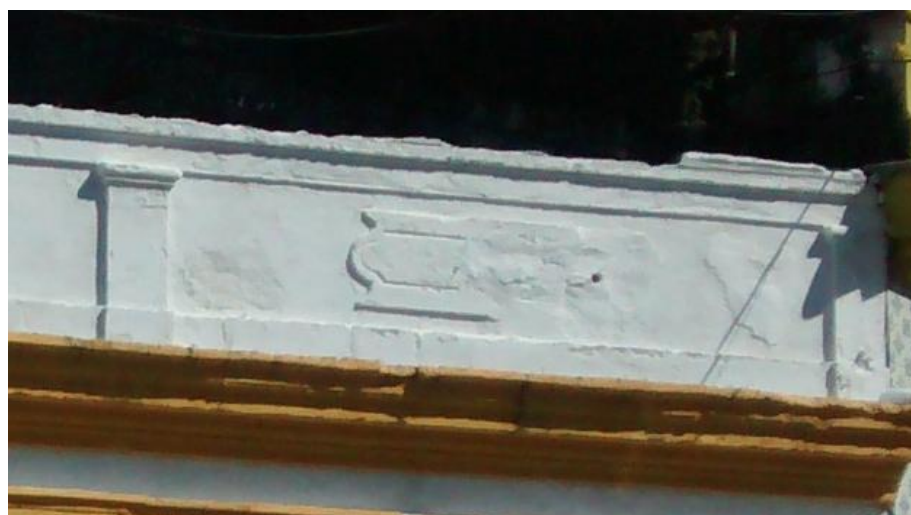
FIGURA 25: Perda do ornato integrado

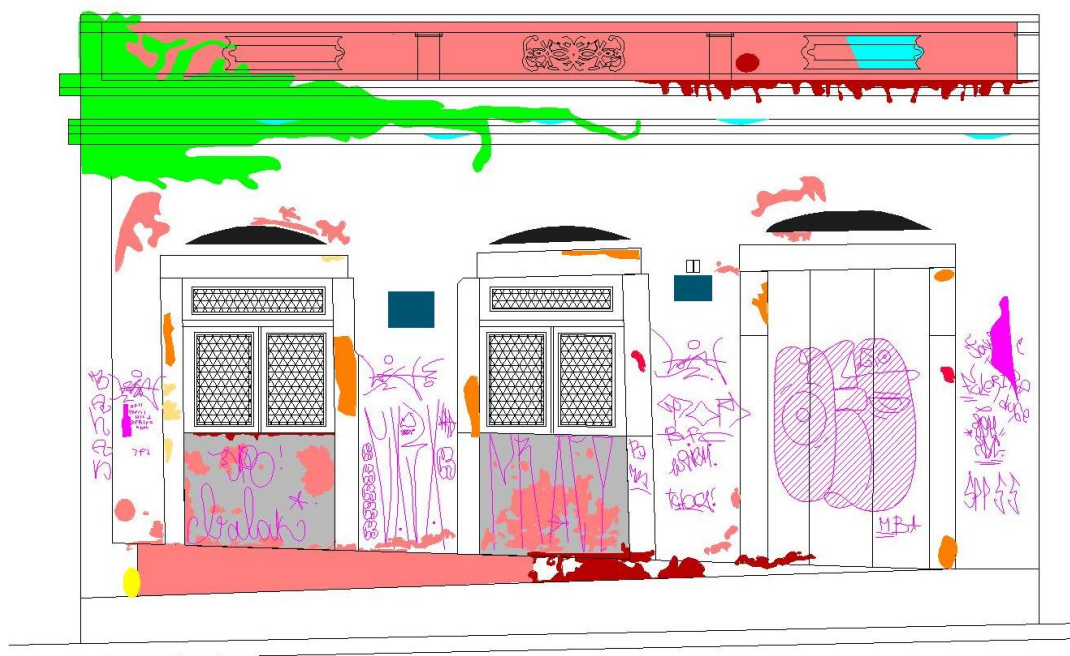
FIGURA 29: Mapeamento de danos, fachada principal, 2014.

Em visita *in loco* foi possível identificar o estado de conservação da edificação estudada, onde foi realizado o mapeamento de danos (FIGURAS 29 e 34). Foi possível identificar algumas patologias na fachada principal e lateral como a presença de vegetação, crosta negra, desprendimento da pintura, fechamento de vãos perda do ornato integrado, grafite, sujidade e pintura na cantaria, o que demonstra que o imóvel está sem manutenção (FIGURAS 30,31,32,35 e 36). O imóvel ainda apresenta elementos espúrios e sofreu intervenções descaracterizadoras (FIGURA 33).

Deverá ser realizada remoção dos elementos espúrios e erradicação da vegetação. Nos dois casos, esta remoção deverá ser cuidadosa para preservar o máximo possível do reboco existente. Após a remoção destes elementos, será necessária uma nova reavaliação do estado de conservação da fachada, que poderá apresentar danos que antes estavam escondidos ou mesmo criar novos danos.

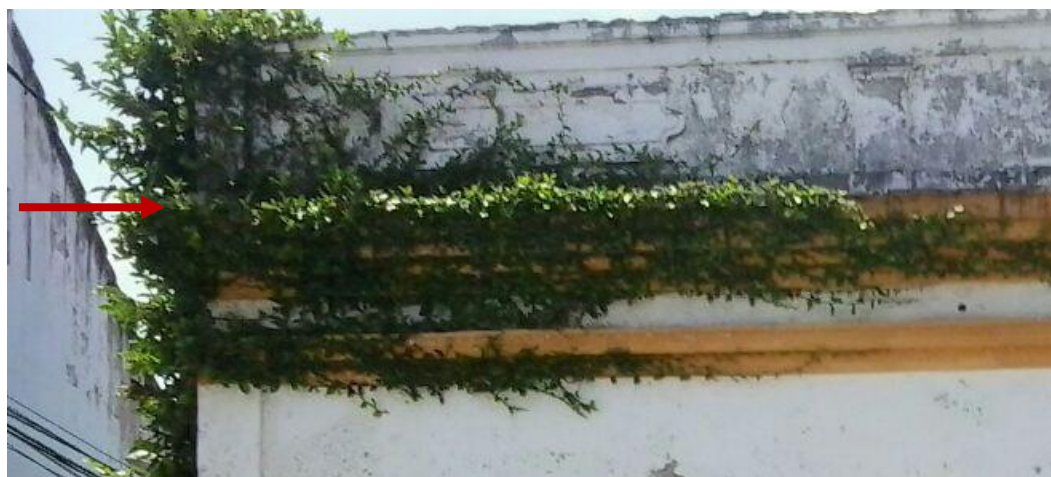
FIGURA 30: Presença de Vegetação

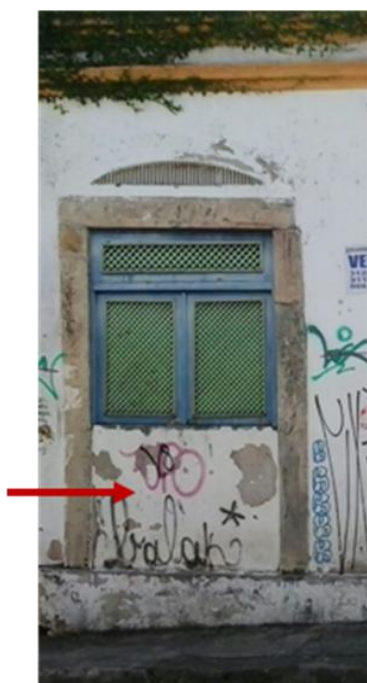
FIGURA 31: Fechamento de vão e grafite

Revestimentos a base de cal devem ser limpos a seco, geralmente com escovas (KANAN, 2008). Entretanto, considerando a situação das fachadas, serão necessários métodos mais eficientes para a remoção das áreas com crosta negra e com grafite. Pode-se tentar a remoção com microjateamento de areia ou outro material, desde que sejam partículas arredondadas, que não agridam a superfície. O grafite pode necessitar de um procedimento de limpeza química, a base de solvente a ser definido através de testes de limpeza.

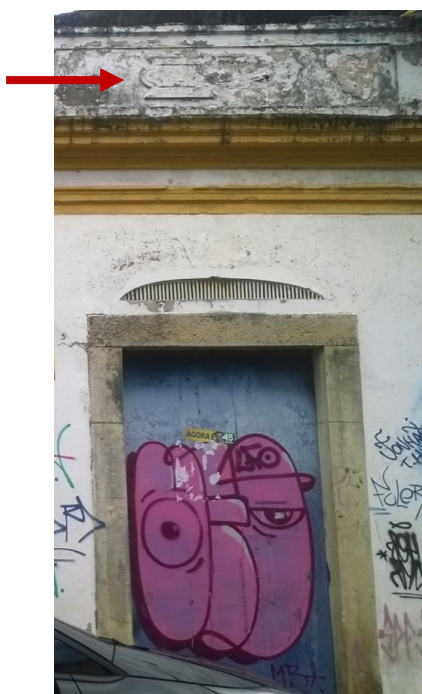
FIGURA 32: Perda de ornato e sujeidade

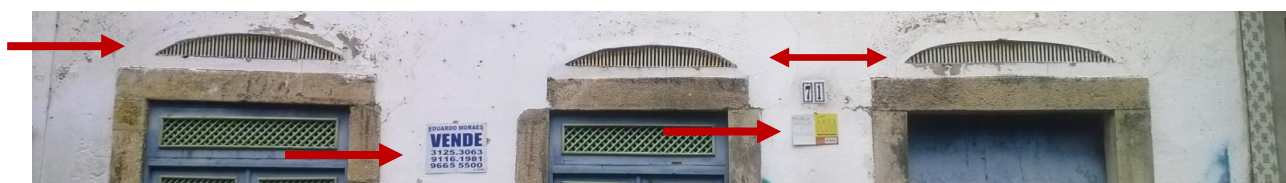
FIGURA 33: Elementos espúrios e intervenções descaracterizadoras

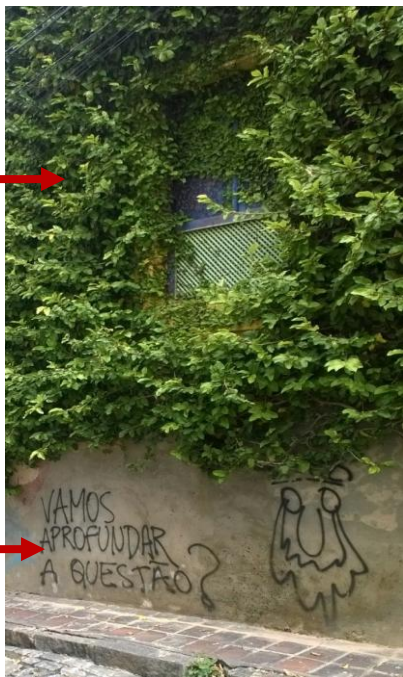
FIGURA 35: Presença de vegetação

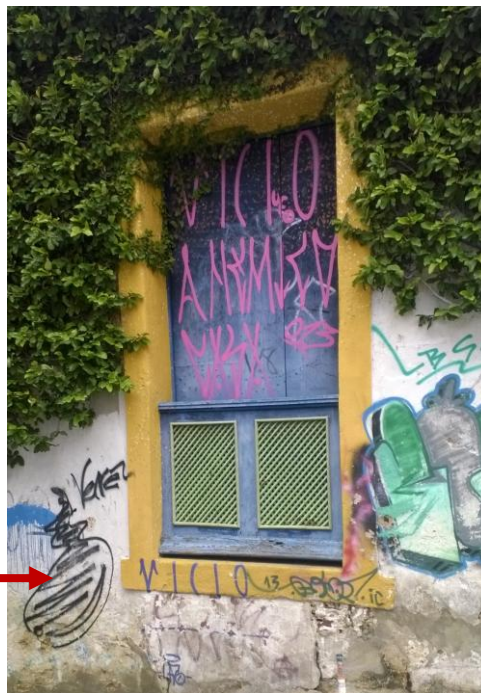
FIGURA 36: Grafite e sujeidade

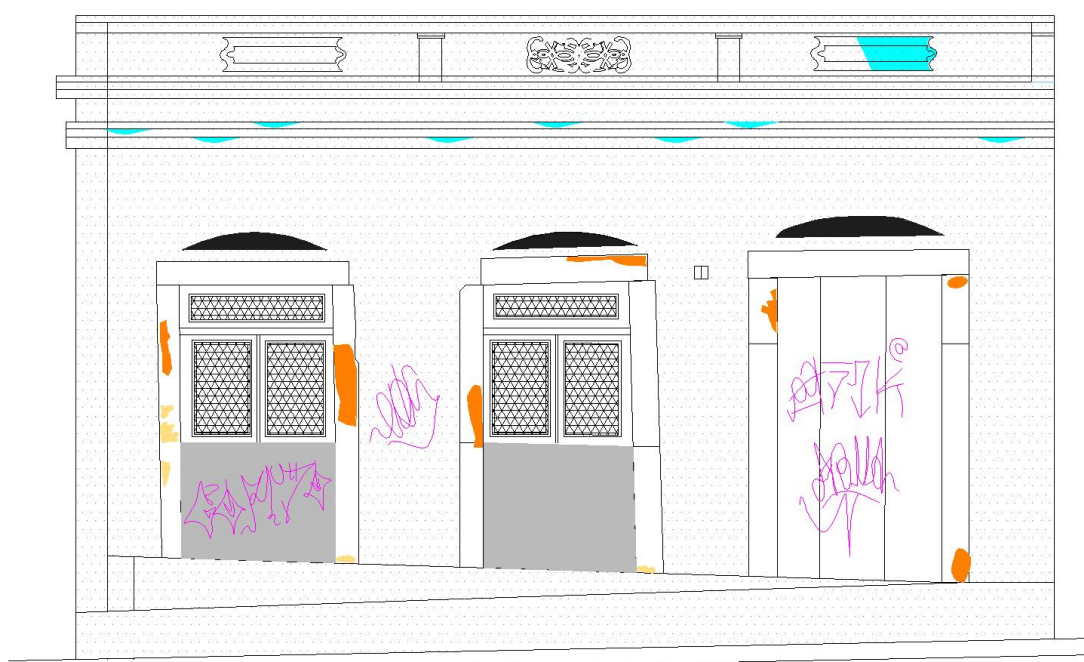
FIGURA 37: Mapeamento de danos, fachada principal, 2015.

Ao decorrer da pesquisa, foi constatado que o imóvel estudado sofreu alterações em suas fachadas. Foi possível identificar algumas patologias já existentes e novas patologias e danos que antes estavam escondidos. Na fachada principal, é possível identificar que alguns danos e patologias citados no mapeamento anterior foram cobertos por uma camada de tinta, sem tratamento da camada anterior, maneira incorreta por se tratar de um imóvel de preservação. Ainda é existente, perda do ornato integrado e novos grafites (FIGURAS 37, 38 e 39).

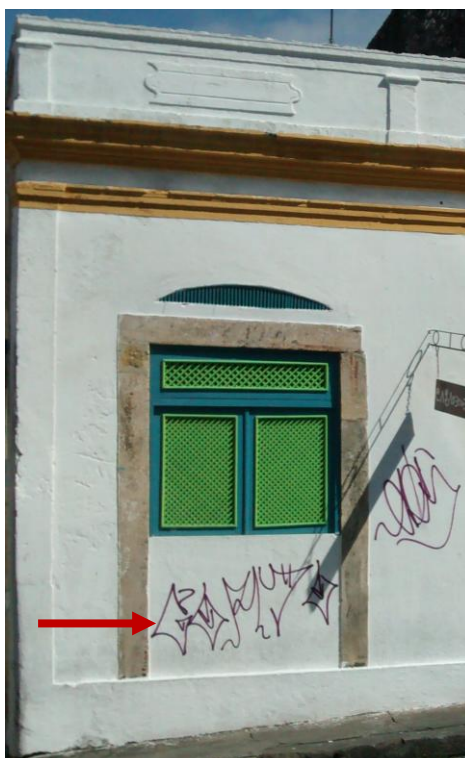
FIGURA 38: Novos grafites e repintura.

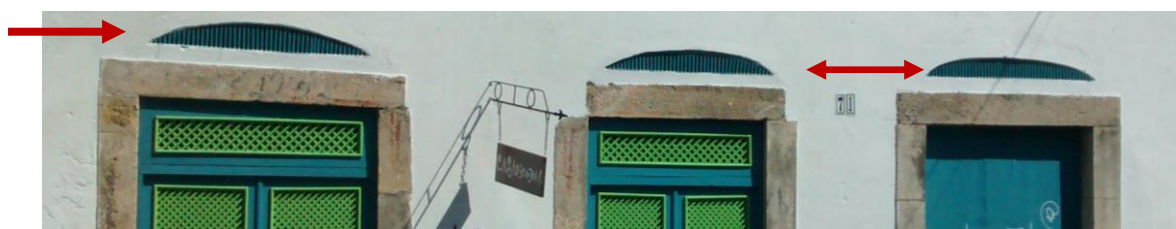
FIGURA 39: Elementos intervenções descaracterizadoras.

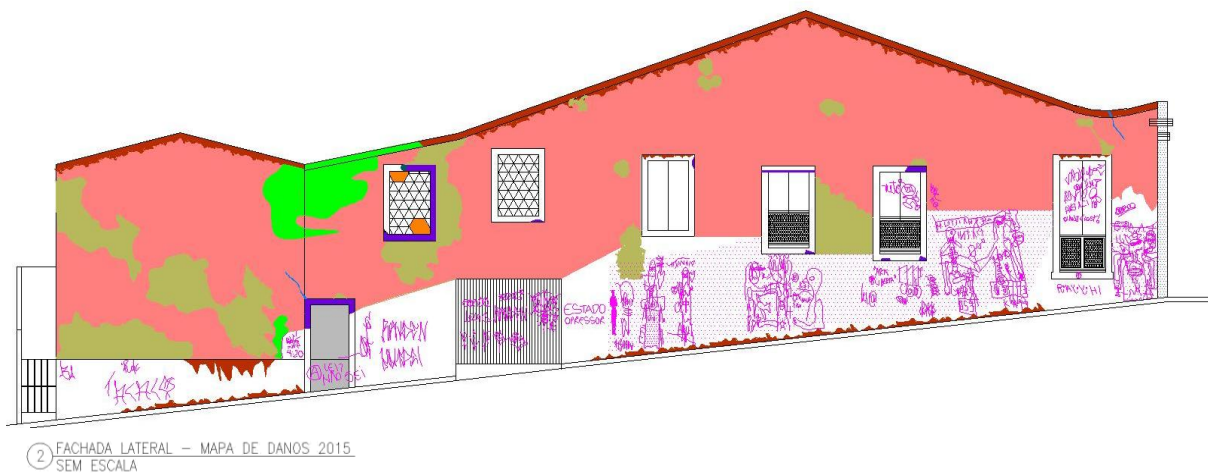
FIGURA 40: Mapeamento de danos, fachada lateral, 2015.

Em sua fachada lateral, a vegetação foi removida de modo que acarretaram novos danos à fachada como o desprendimento do reboco, e da pintura, perda de fragmentos nas janelas, fissura, lacuna no muxarabi, crosta negra, novos grafites e ainda é possível identificar a presença de vegetação (FIGURAS 40, 41e 42).

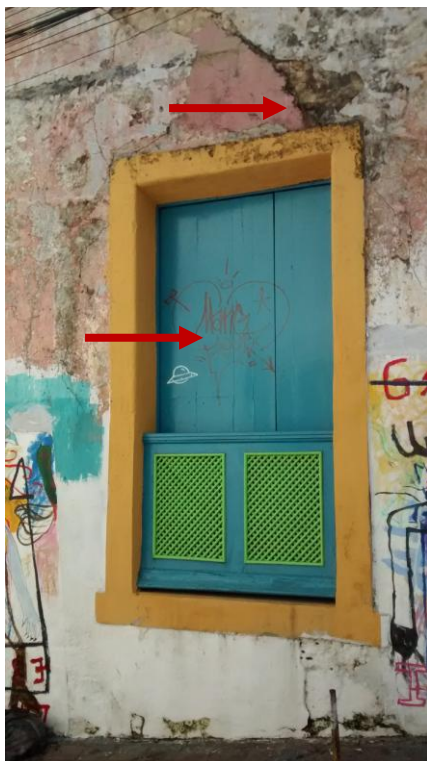
FIGURA 41: Grafite e sujeira

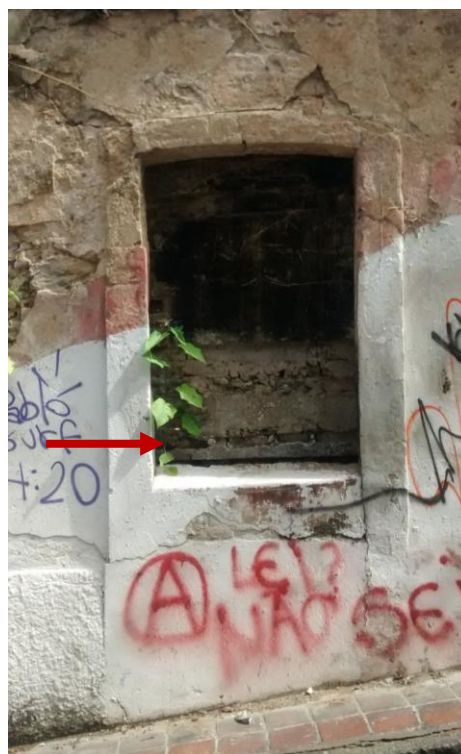
FIGURA 42: Fechamento de vão
