FACULDADE DAMAS

CURSO DE ARQUITETURA E URBANISMO

**PROJETO DE INTERVENÇÃO ARQUITETÔNICA NO CINE  
DUARTE COELHO EM OLINDA- PE**

NOVEMBRO/ 2013

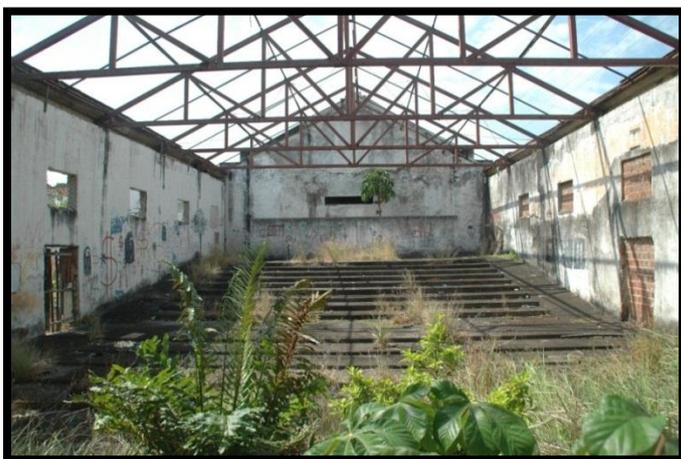
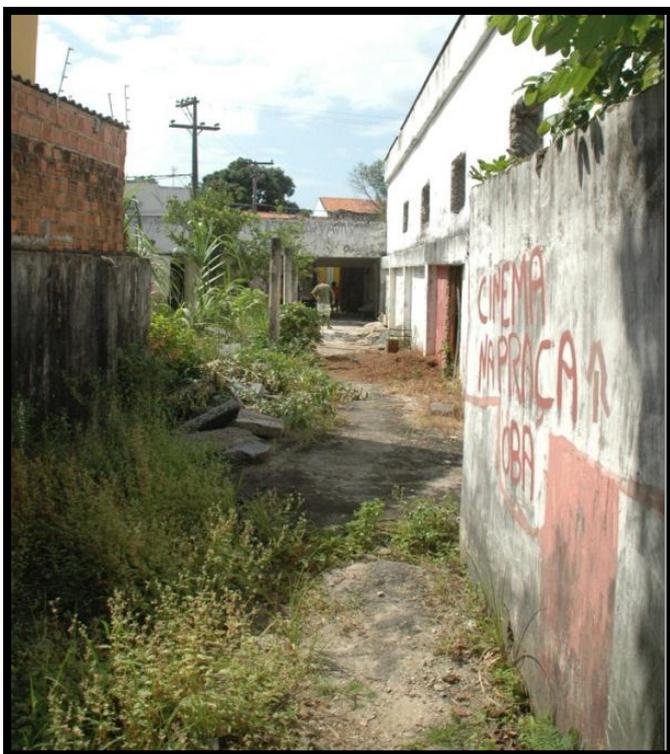
Atualmente, as instalações do Duarte Coelho encontram-se totalmente degradadas e sua relevância na paisagem do bairro do varadouro tornou-se negativa diante de seu estado decadente (Figura 31 e 32).

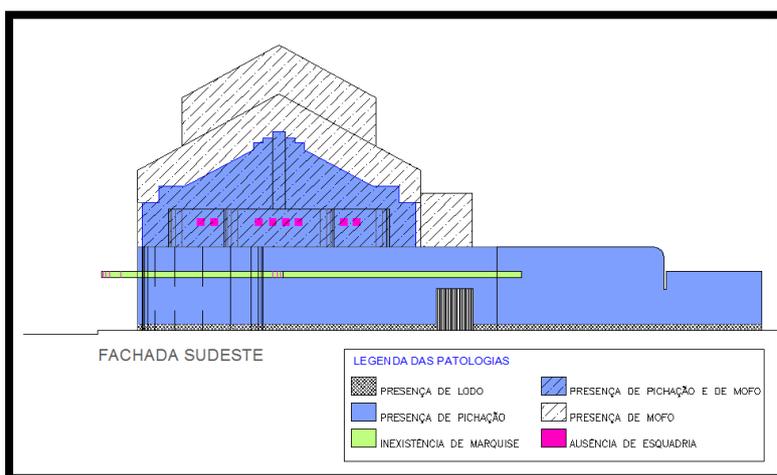
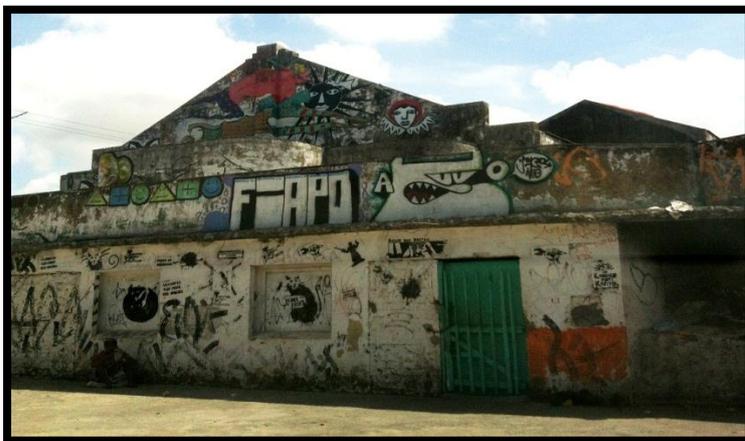
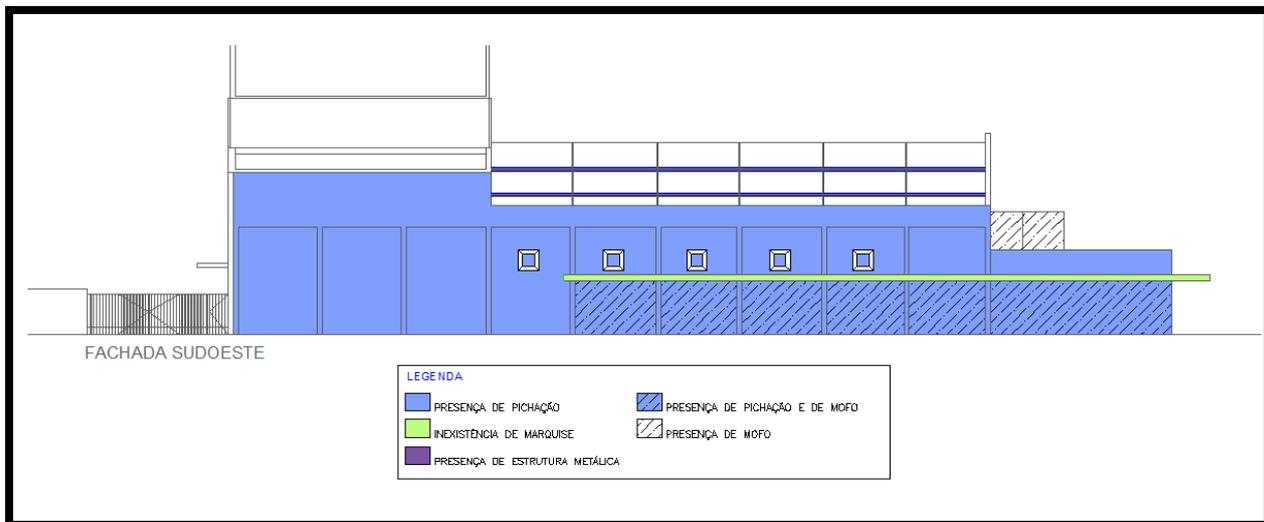
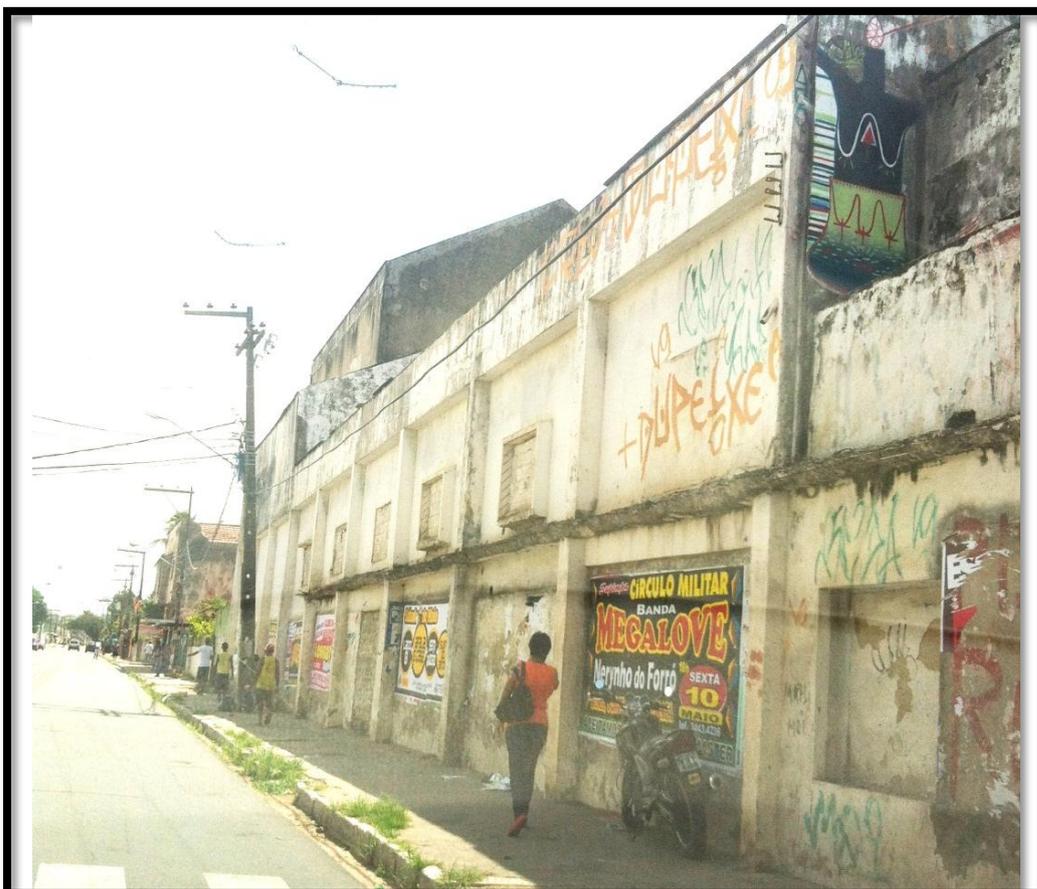
Os danos causados pelo tempo em desuso podem ser vistos claramente nas fachadas da edificação. As fachadas possuem danos tais como, manchas de mofo, mancha de lodo, na parte mais alta da fachada, ausência de coberta e pichações (Figura 39, 40, 41 e 42).

Atualmente, a edificação não abriga qualquer tipo de uso o que ocasiona degradação. A fachada encontra-se inteiramente pichada e manchada, os vãos das esquadrias foram fechados com alvenaria, para evitar entrada de pessoas, em uma das portas de acesso do edifício foi improvisada uma cerca de madeira para dificultar o acesso de possíveis invasores. O letreiro com o nome do cinema foi tirado, e a marquise que existia na fachada sudeste e sudoeste para proteger os espectadores do sol e da chuva enquanto estivessem na fila, foi demolida porque oferecia risco de desabamento na calçada.

No exterior do Cine Duarte Coelho a intervenção limita-se apenas em recuperar os danos que degradaram a fachada, mantendo assim a leitura original na edificação em estilo Art Déco, inclusive a implantação de um novo letreiro semelhante ao original, sendo apenas aberta em sua fachada lateral uma saída de emergência e um acesso de serviço.

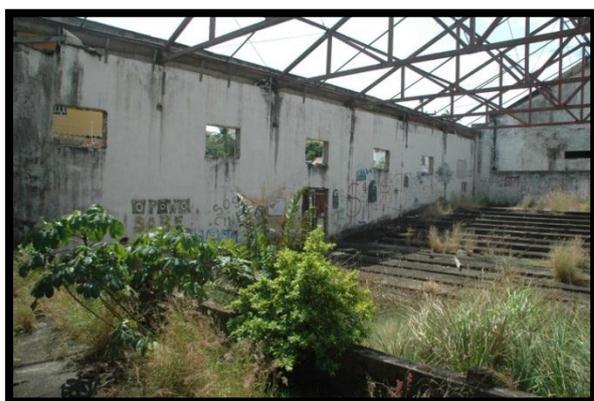
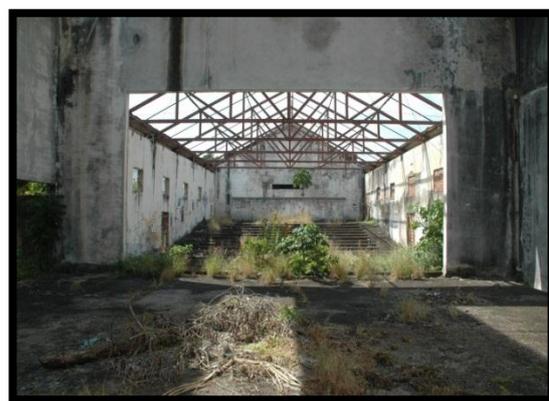
O palco também está coberto de lodo e vegetação, a estrutura metálica da cobertura que fica em cima do palco, encontra-se enferrujada.
