Contribuições interdisciplinares das Prospecções Arquitetônicas e Arqueológicas na Igreja e Recolhimento do Sagrado Coração de Jesus em Igarassu – PE

Resumo: Considerações metodológicas e interdisciplinares acerca da importância de inclusão de prospecções mínimas necessárias, e dos estudos que antecederam e subsidiaram o conhecimento do bem tombado, no Conjunto da Igreja e Recolhimento do Sagrado Coração de Jesus em Igarassu- PE/ Brasil. Trabalho realizado com uma equipe multidisciplinar para as intervenções de edificações históricas no estabelecimento das hipóteses que apontaram questões esclarecedoras do passado construtivo de uma edificação histórica, a fim de evitar equívocos que comprometam o Patrimônio Histórico que se quer preservar.

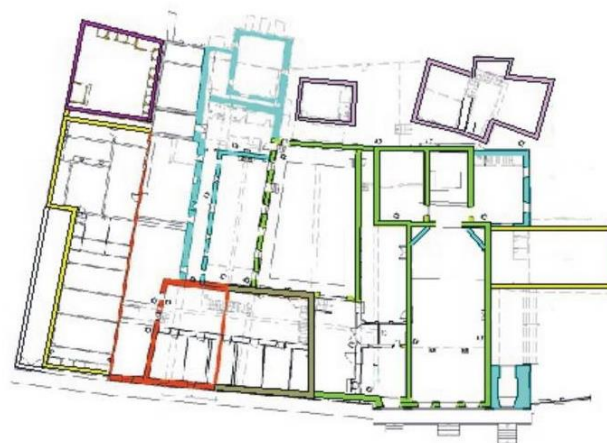
Evolução construtiva - Etapas

- Primeira - 1742
- Segunda 1742 - 1747
- Terceira - 1855 a 1895
- Quarta - 1850 a 1895
- Quinta - 1921
- Sexta - 1952
- Sétima - 1966 a 2000
- Oitava - 2003

Figura 3 - Evolução construtiva da Igreja e Recolhimento Sagrado Coração de Jesus, hipótese das Pesquisas históricas e Prospecções Arquitetônicas e Arqueológicas. **Fonte:** Elaborado pela equipe da Cardus - Estratégias Urbanas e as arquitetas Simone Arruda e Tereza Cristina Simis.

Na primeira fase que datada de 1742, é demarcada a área do sobrado primitivo. Esta é seguida da ampliação do edifício do Recolhimento. Entre 1747 e 1758 é construída a Igreja e as áreas adjacentes de conexão desta com o edifício. Na segunda metade do Século XIX, que no quadro corresponde a quarta etapa foram feitas obras de ampliação e de reconstrução de ambientes antigos, como o Refeitório e a Sacristia. A ocupação da área entre o Recolhimento e o edifício atualmente conhecido como Sobrado do Imperador deu-se em três momentos: inicialmente, em 1921, é construída “a sala para o Externato” conjugada ao edifício na sua porção posterior do terreno. Adjacentes a esta área foram construídas dependências sanitárias para servir ao Orfanato, que no quadro estão demarcadas como a sexta etapa. Na fase seguinte ocorrem as obras que ocupam toda a parte frontal desta área. Na mais recente, na oitava etapa, registram-se as construções feitas na parte posterior da igreja.

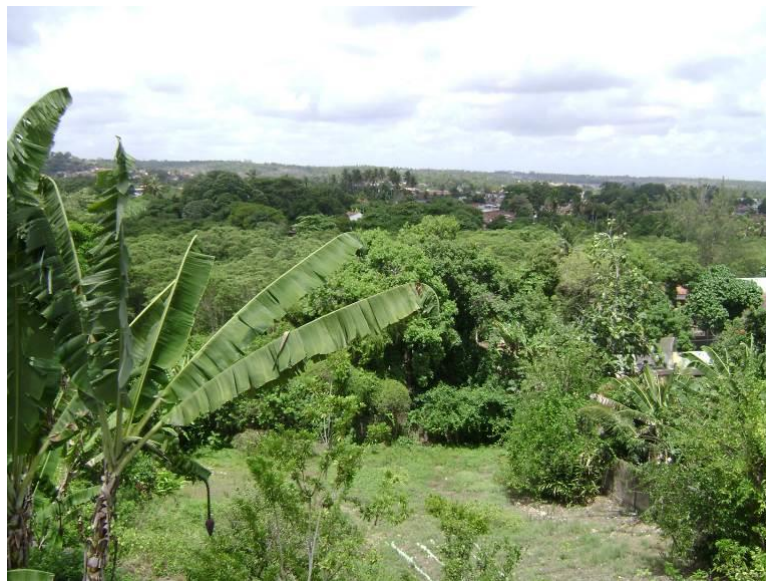
O conjunto da Igreja e Recolhimento do Sagrado Coração de Jesus, implantado em uma colina, tem no terreno dos fundos (Fig.5) um rico material arqueológico: sedimento escuro caracterizando a presença de abundante material orgânico (ossos de animais, materiais de descarte, etc.), além de grande quantidade de restos culturais, tais como: fragmentos de louças e de cerâmicas, faianças, vidros e outros, acumulados na área por lixiviação. (Fig. 6 e 7)

Figura 5 – Vista dos fundos do Recolhimento e Igreja Sagrado Coração de Jesus

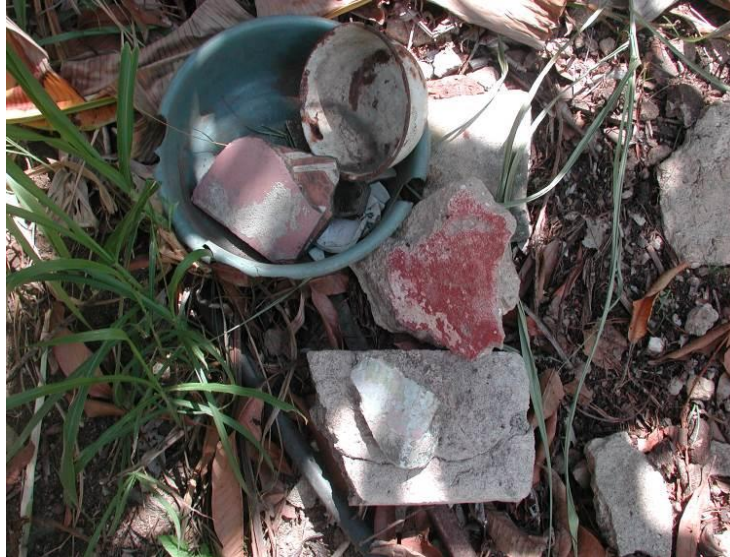
Figura 6 – Materiais do desmoronamento da cozinha (tijoleira, ladrilho hidráulico e argamassa)

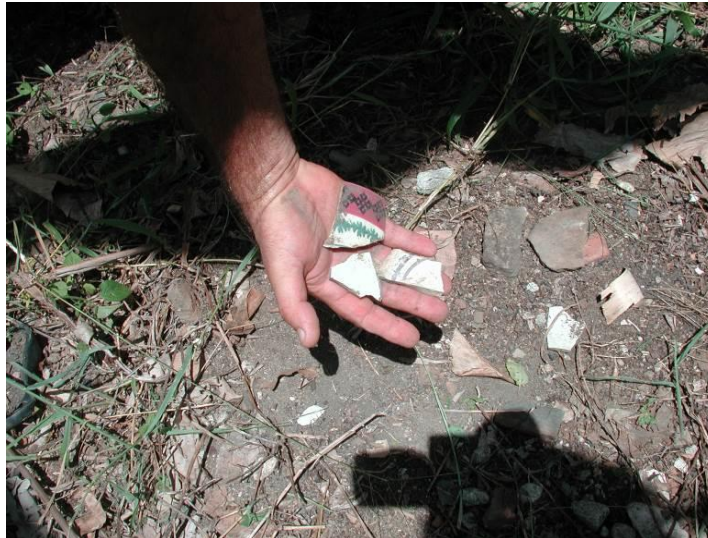
Figura 7 – Afloramento dos vestígios facilmente encontrados. (louças, cerâmicas)

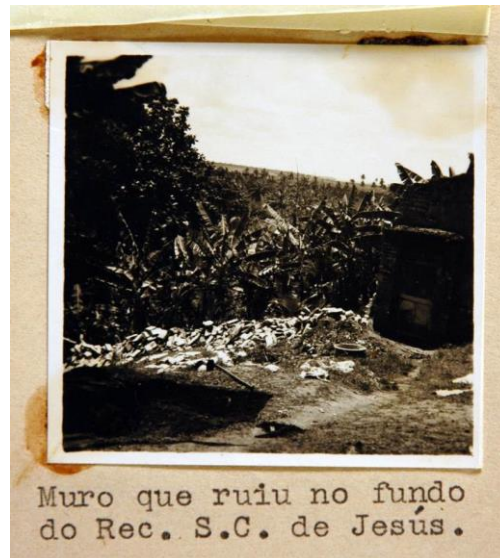
O desabamento da cozinha do recolhimento, devidamente registrado na pesquisa histórica (Fig.8). A investigação mais profunda não prosseguiu devido a evidência e a precariedade das estruturas existentes, apenas estruturados em contrafortes do declive da colina (Fig.9). Evidenciaram-se facilmente os elementos construtivos (Fig.10), atestando assim a veracidade dos dados arqueológicos com a continuidade dos alicerces do antigo volume.

Figura 1 – Muro que ruiu no fundo do Recolhimento do Sagrado Coração de Jesus.
Fonte: 5ª. IPHAN

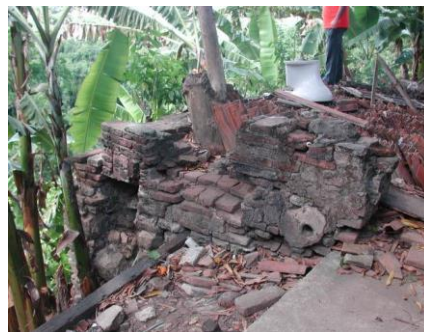
Figura 2 - Ver arranjos de tijolos maciços do antigo refeitório.
Fonte: Elaborado pela autora

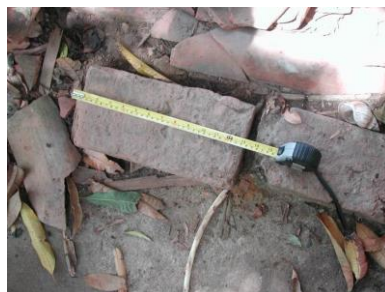
Figura 3 - Tamanho do tijolo maciço e de fragmentos de telha cerâmica
Fonte: Elaborado pela autora

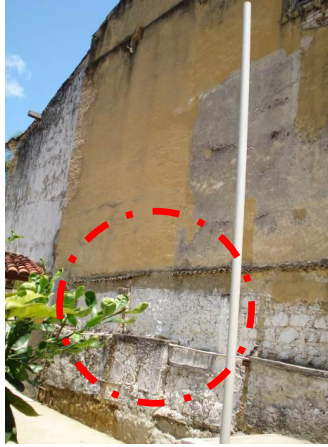
Aos fundos da Igreja, foi possível observar a base em pedra do alicerce original da Capela Mor, diferenciando do restante da continuidade da base, conforme se verificou nas prospecções arquitetônicas.

Figura 4– Base da capela em pedras.
Fonte: Elaborado pela autora

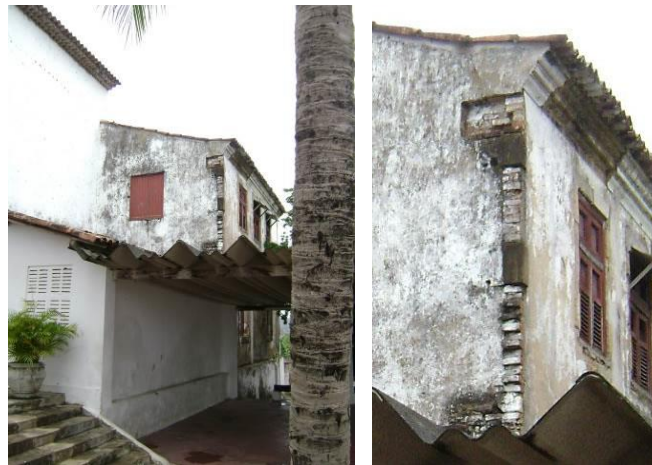
Segundo a pesquisa histórica havia a intenção da construção de uma grande Catedral de Igarassu. Neste ponto admitido pela evidência na aresta do volume superior da sacristia e do consistório da Igreja, a “espera” de uma parede. (Fig.12) Essa se prolongaria até a torre sineira. Evidenciado pelas ombreiras em pedras, ainda existentes e alinhadas com as das janelas no pavimento superior.

Figura 5 – vista da fachada lateral e detalhe das ombreiras das janelas
Fonte: Elaborado pela autora

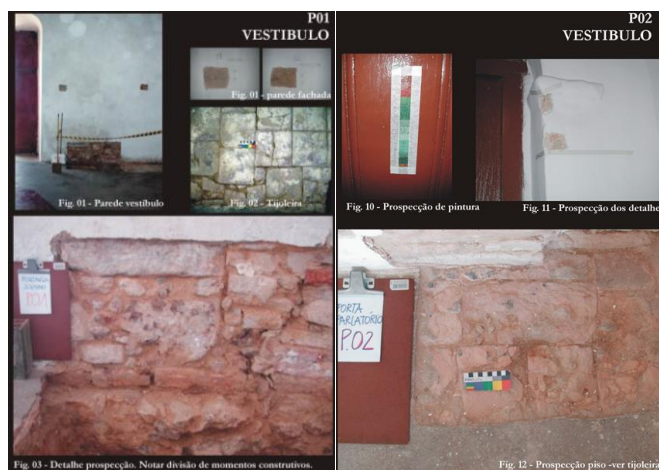
Figura 18 – Localização dos pontos das prospecções arqueológica e arquitetônica. Pontos de coleta de argamassa e calas das pinturas. **Fonte:** Elaborado pela autora

O piso cimentado foi removido encontrou-se uma tijoleira quadrada semelhante aos de outros locais do Recolhimento. A prospecção de parede evidenciou os materiais diferenciados dos momentos da construção do Recolhimento e da Igreja, bem com a base estrutural, como previsto, mas o indicador principal da pesquisa foram as bases e o sedimento diferenciado encontrado, do lado do recolhimento o pacote sedimentar era constituído de fragmentos de materiais construtivos (telhas e tijolos), enquanto o lado da Igreja do Sagrado Coração de Jesus era um sedimento de aterro escuro e limpo, constando materiais malacológicos (conchas e ostras) em camadas bem definidas.

Neste ponto de pesquisa, conclui-se e confirma-se o limite onde se iniciam a construção do frontispício e o termino do Recolhimento. Os diferentes materiais utilizados e a qualidade técnica construtiva de qualidade inferior no Recolhimento, evidenciando a fragilidade construtiva e a grande inclinação do terreno, propícia a para infiltrações por capilaridade ascendente.

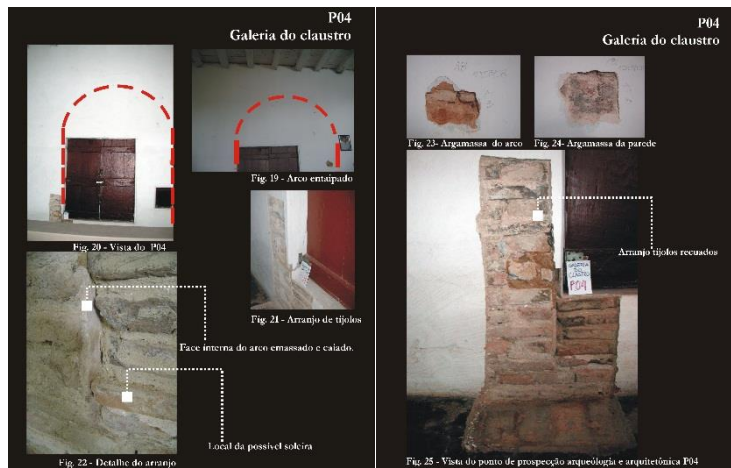
Visualiza-se facilmente a composição de arcos entaipados do lado esquerdo do corredor para o claustro, e do outro lado, para a nave, notamos sob um forte faixo de luz incandescente, um arco, completamente entaipado, com um armário incrustado no seu interior. A primeira hipótese busca-se saber se seria ser o arco de descarga, ou de passagem, ou teria elementos decorativos nas suas faces? Teria soleira com bosel?

A equipe retira as camadas de argamassas para evidenciar os materiais e depara com uma disposição de um complexo arranjo de tijolos, configurando uma “espera” de algum elemento de adorno. Também evidencia o emassamento na superfície interna, que descarta ser somente um arco estrutural. Foi entaipado posteriormente, o que configura sua existência com arco de passagem. Não foi encontrada a soleira, mas como foi entaipado, possivelmente foi aproveitado em outro lugar do recolhimento. Observa-se a relação de altura com o degrau da Igreja.

Segundo documentos históricos, que nesta fase diz respeito a possível acréscimo dos espaços principais da igreja, tais como sacristia lateral, no andar térreo, em taipa. A existência de entaipamento do arco do corredor lateral da parede que faz limite com a galeria do claustro, na parede que limita a nave, era um ser elementos de passagem, que foi confirmado através das pequenas prospecções nestas paredes e respectivos pisos (Fig.21). O piso próximo ao degrau externo, em arranjo de tijoleira retangular configurando-se um corredor em um primeiro momento e depois em outro momento, fecha-se quando a construção do primeiro pavimento e a elevação do muro lateral em arcos.

Figura 21 – Localização dos pontos das prospecções arqueológica e arquitetônica na Galeria do Claustro.
Pontos de coleta de argamassa.
Fonte: Elaborado pela autora
