FACULDADE DAMAS DA INSTRUÇÃO CRISTÃ
CURSO DE ARQUITETURA E URBANISMO

VIVENDO ÀS MARGENS DE APIPUCOS:
A EVOLUÇÃO URBANA E O PROCESSO DE DEGRADAÇÃO DO SEU AÇUDE

Trabalho de conclusão de curso como exigência parcial para graduação no curso de Arquitetura e Urbanismo, sob a orientação do Prof^a. Dr^a. Mércia Carréra de Medeiros.

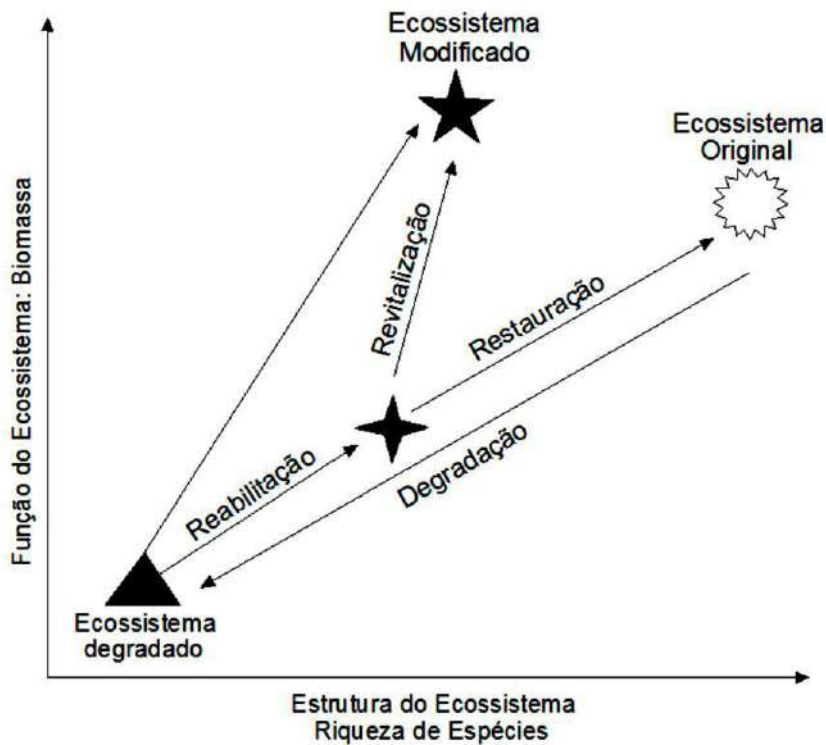
Figura 1 - Tipos de intervenção em corpos d'água.

A figura 1 demonstra como pode ocorrer o processo dessas intervenções comentadas anteriormente em um ecossistema degradado. Primeiramente, o gráfico acima inicia o processo a partir de um ecossistema degradado que, mediante as intervenções escolhidas, pode vir a resultar em duas situações: o reestabelecimento do ecossistema original ou o estabelecimento de um ecossistema modificado. Segundo o autor, retomar o ecossistema ao seu estado original tornaria o corpo d'água novamente vulnerável as ações que já o degradaram anteriormente, por não levar em consideração os novos usos que a população atribui a ele, de forma a adequá-lo para o modo ideal de convivência entre ambos, resultando novamente em um ecossistema degradado, como mostra o gráfico. Já a opção de reconhecê-lo como um ecossistema modificado, seria a situação ideal, pois estaria em busca não só de recuperar as características originais do corpo d'água, mas principalmente em busca da sua adaptação com os novos usos e a preparação da população, assim promovendo uma convivência equilibrada entre todos os envolvidos. Estando esta última situação relacionada no gráfico unicamente com o processo de revitalização.

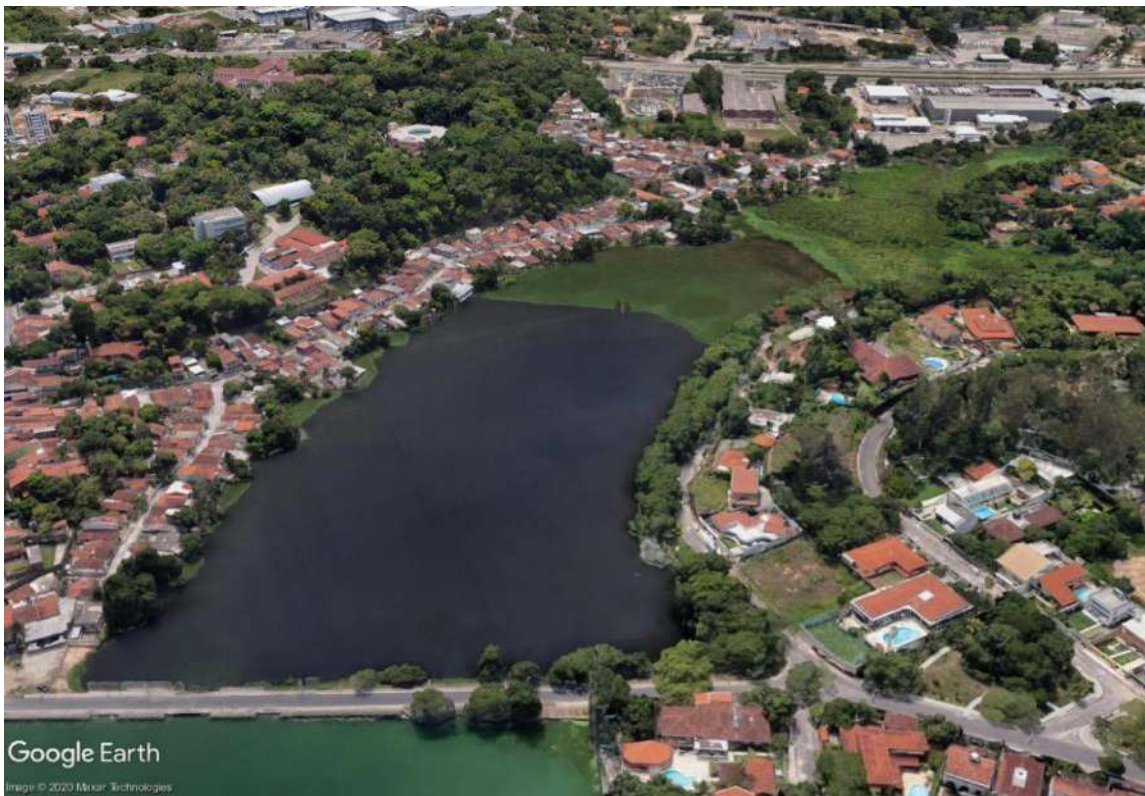
Figura 2 - Imagem aérea do açude de Apipucos e seu entorno.

sua paisagem, mas que coexistem e ocupam o mesmo espaço: as margens do açude de Apipucos, como ilustra a figura 2. Diante disso, a presente pesquisa tem como objeto de estudo o açude de Apipucos e suas margens, como iniciativa para identificar os processos que lhe levaram a degradação atual e formular uma intervenção, inicialmente prevista como adequada: a revitalização.

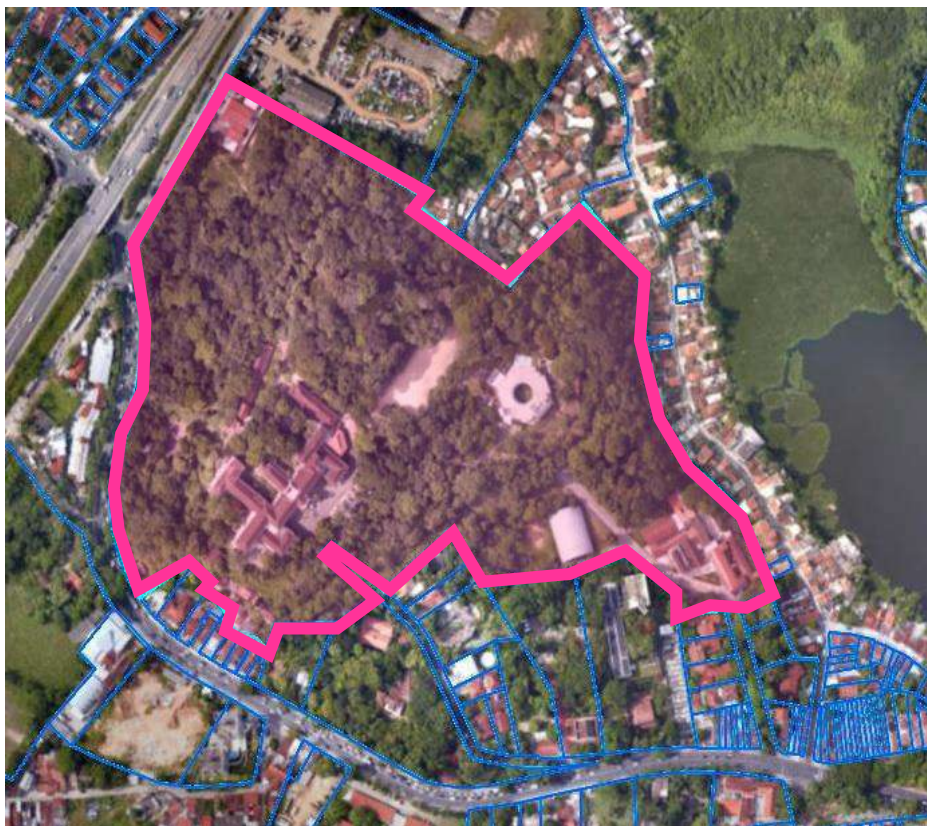
Figura 12 - Imagem aérea do lote pertencente aos Irmãos Marista, destacado na cor Rosa.

E na parte mais alta de Apipucos localiza-se outro hóspede que se estabeleceu até hoje: os Irmãos Maristas, que inicialmente compraram uma grande parcela de solo em Apipucos, construindo posteriormente a sua antiga Casa Provincial dos Irmãos Marista, que por um certo tempo possuiu outras edificações anexas que formavam o Colégio Marista Nossa Senhora da Conceição (que encerrou suas atividades em 2016), além de já sediar a Faculdade Marista entre os anos 2006 e 2018 (transferida para outro local), ilustrada na figura 11.

Atualmente a Casa Provincial é onde está a parte mais preservada, em termos ambientais e arquitetônicos, em Apipucos, além da edificação estar em perfeito estado, lá encontrando-se um pequeno fragmento da Mata Atlântica viva, , como afirma Veras (1999): “O pequeno percentual construtivo, da propriedade dos Maristas vem contribuindo até os dias de hoje, para manter uma significativa parcela de área verde, preservada, inclusive com espécies remanescentes da mata atlântica.”(VERAS, 1999, p.262), como ilustra a figura 12. Por conta disso foi instituído como um Imóvel de Preservação de Áreas Verdes (IPAV), cujo a importância para o bem-estar da coletividade, sendo obrigatório aos responsáveis manter sua manutenção e preservação.

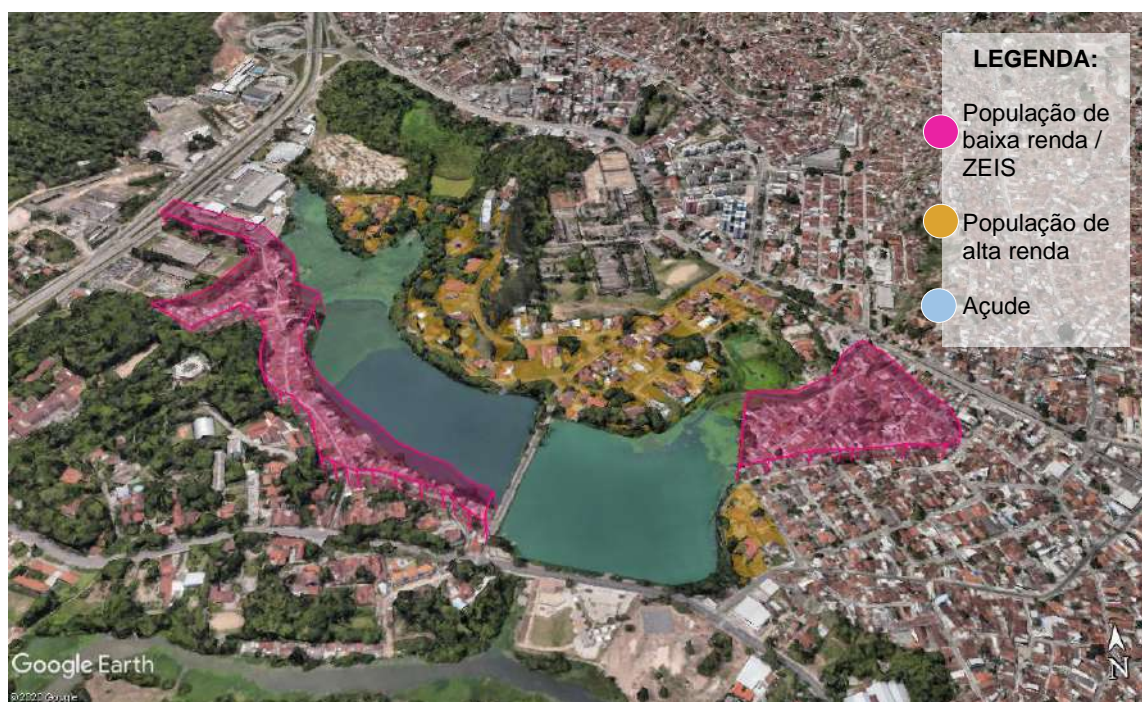
Figura 13 - Localização da população de acordo com a renda nas margens do Açude de Apipucos.

Em contrapartida, Apipucos também apresenta um outro cenário que se distancia do encanto histórico comentado até o momento, composto pela segregação espacial de uma população com situações financeiras contrastantes, mas que dividem o mesmo ambiente: as margens do açude de Apipucos. Esta situação desconhecida por muitos revela duas distribuições espaciais diferentes: de um lado a parcela mais rica, com suas mansões, quintais amplos, ruas largas e arborizadas; e do outro lado a parcela menos favorecida, que se resume a um povoado de casas alinhadas e coladas, que restringem seus espaços verdes e de lazer a pequenos quintais nos fundos das casas, utilizadas como extensão dos serviços domésticos e nunca destinados ao lazer. Mediante observação, principalmente das condições construtivas das moradias, nota-se que em relação as residências que possuem maior proximidade com as margens do açude o bairro apresenta o seguinte cenário ilustrado na Figura 13.

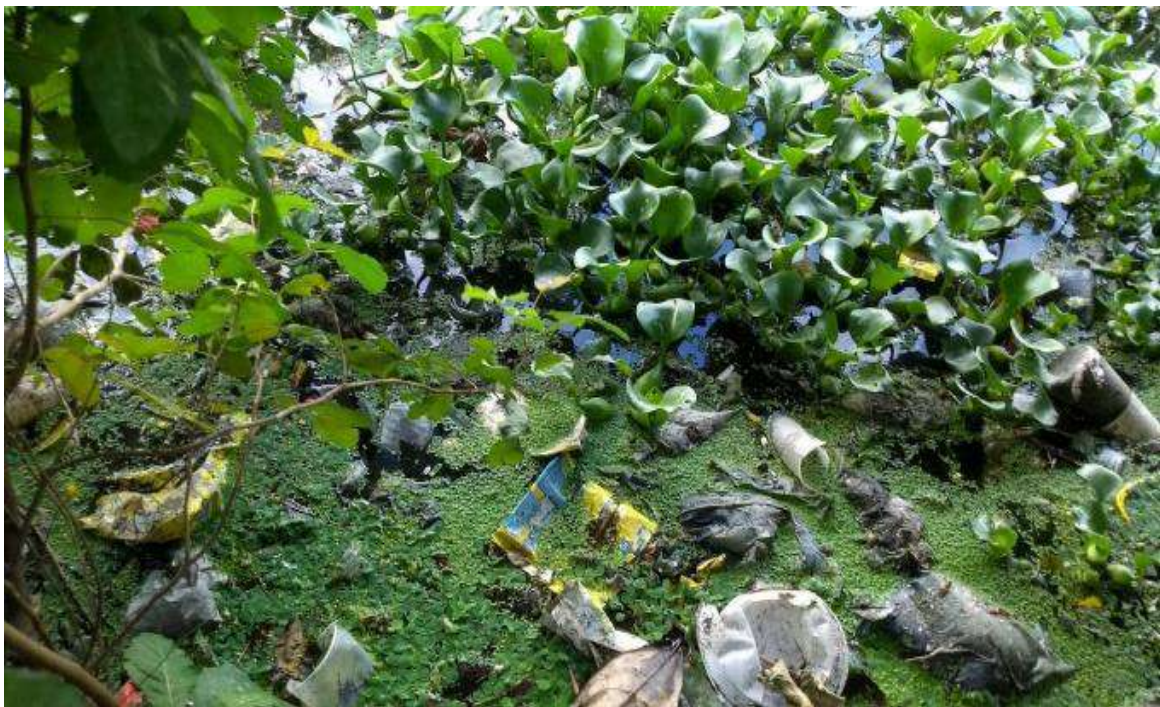
Figura 16 - Presença das baronezas e de lixo no açude.

Um dos indícios que aponta uma situação de poluição mais intensa de recursos hídricos é a presença das plantas aquáticas *Eichhomia crassipes* – também conhecida pelo nome de baronesa ou aguapé, por ser uma espécie que geralmente se aproveita de águas ricas em nutrientes provenientes da poluição advindas de esgotos sanitários, caso que acontece visivelmente no açude Apipucos e que necessidade frequentemente de ações de limpeza por conta da sua proliferação excessiva no açude de Apipucos, chegando ao ponto de cobrir toda a lamina d'água do açude por muitas vezes, prejudicando assim seu uso, como também a sobrevivência de outras espécies que ali vivem, condição ilustrada na figura 16.

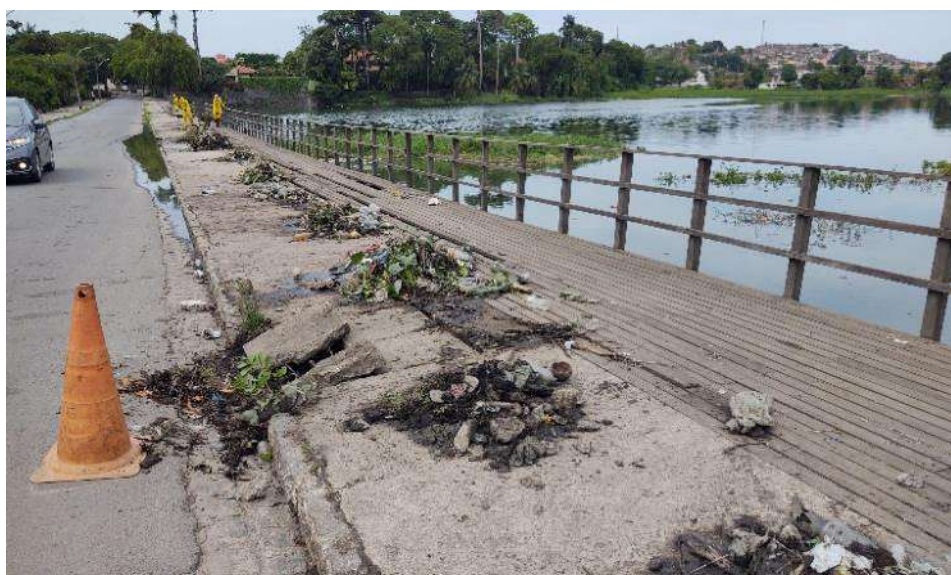
Figura 17 - Trechos da Rua Cel. João Batista do Rêgo Barros com lixos retirados da água do açude.

A presença de lixo em vias também é uma das situações comumente encontradas no trecho entorno do açude, que em geral é retirado do próprio açude por vezes através de ações de limpeza da prefeitura, que removem grande quantidade mas acabam deixando resquícios no caminho; ou por meio de pescadores que na tentativa de retirar seu alimento dessa água acabam apanhando com suas redes lixo na maioria das puxadas, onde para lançar novamente acabam descartando lixo apanhado nas vias entorno do açude. Essas e outras situações são os indícios desse quadro de poluição e ocorrem com frequência na Rua Cel. João Batista do Rêgo Barros, como ilustrada as figuras 17 e 18 a seguir.

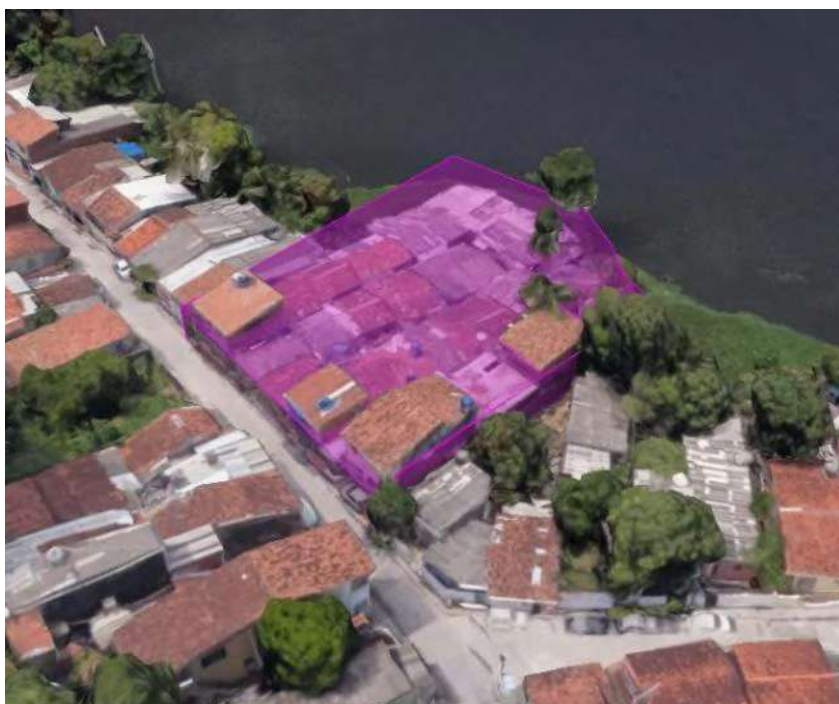
Figura 19 - Aglomerado de casas conhecido como "Beco" pelos moradores.

Outro ponto que houve de forma mais intensa o aterramento das margens do açude e que passa facilmente despercebido está localizado num trecho da Rua dos Caetés, local comumente chamado pelos moradores de “Beco”, consistindo em um aglomerado de casas que surgiram diante o adensamento populacional do bairro e a consequente falta de solo para ocupação desses moradores, onde com o tempo foram avançando e aterrando cada vez mais o açude com o intuito de construir suas moradias, como mostra a figura 19.

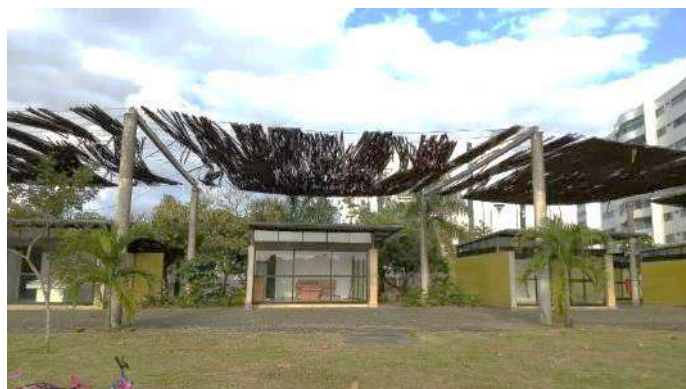
Figura 26 - Situação atual do Parque de Apipucos, área dos quiosques.

depredação, não só o parque de Apipucos como também os passeios e calçadas construídas nas margens do açude, cenário exposto na figura 25 e 26. Conseqüentemente, sem a manutenção adequada e sem o cuidado de quem o utiliza, esses espaços estão sendo cada vez menos utilizados pela população e com isso despertam uma sensação de insegurança de quem ainda vem a utilizá-lo.

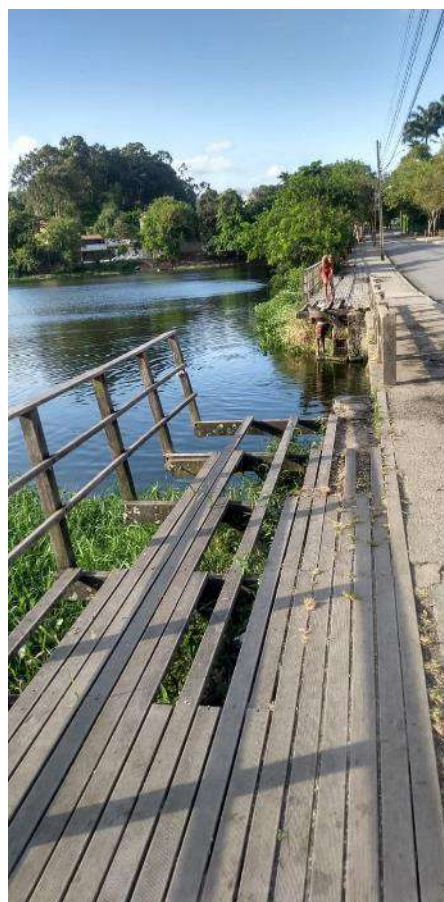
Figura 25 - Passeios depredados no trecho em

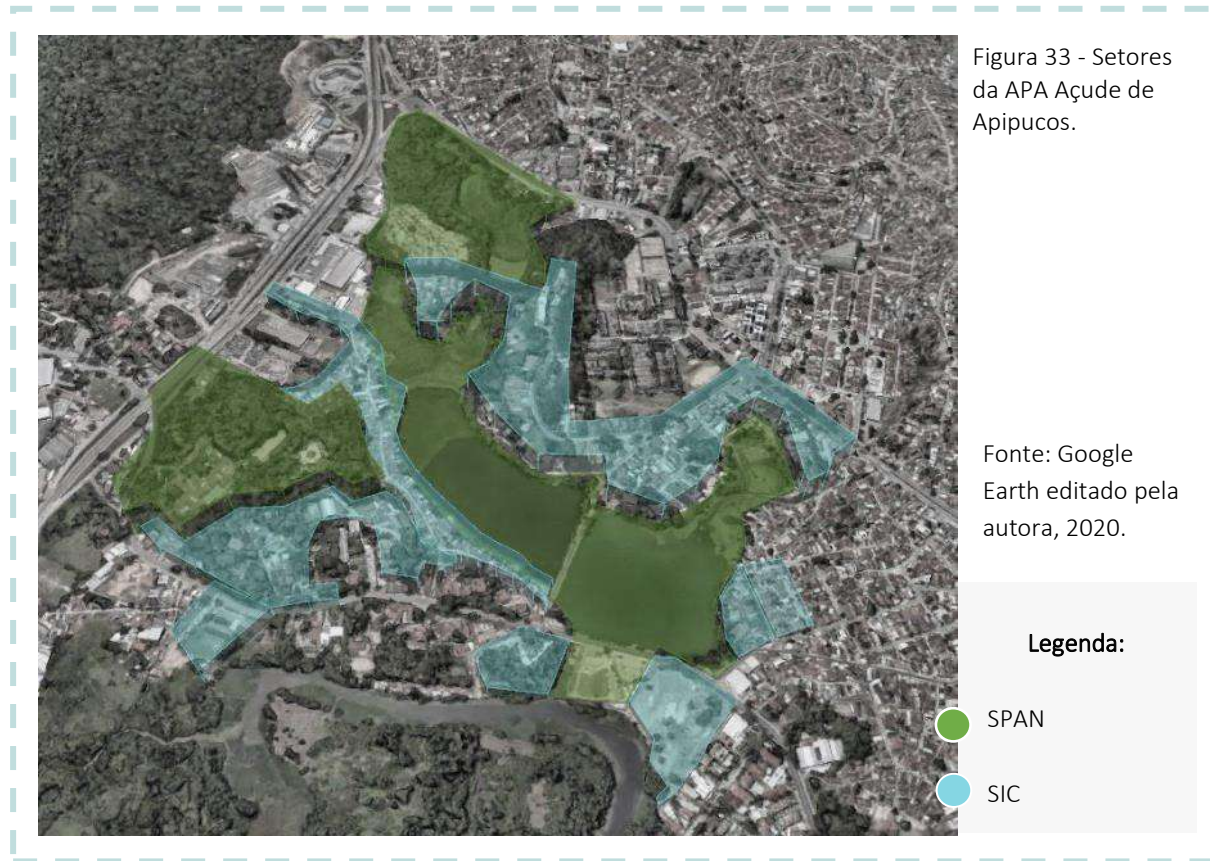
Por conseguinte, a APA Açude de Apipucos é dividida em dois grupos: o Setor De Proteção do Ambiente Natural (SPAN), que consideram os seus elementos naturais – recursos hídricos, fauna e flora; e o Setor de Intervenção Controlada (SIC), que considera seus elementos

construídos e suas diversas formas de ocupação do solo; estabelecendo diretrizes e normas par qualquer tipo de intervenção na área; grupos que podem ser visualizados na figura 33 abaixo.
