O USO DE MATERIAL COMPÓSITO NA RESTAURAÇÃO DOS PAINÉIS DE AZULEJOS DO CONVENTO DE SANTO ANTÔNIO DO RECIFE, PERNAMBUCO

Pérside Omena Ribeiro¹

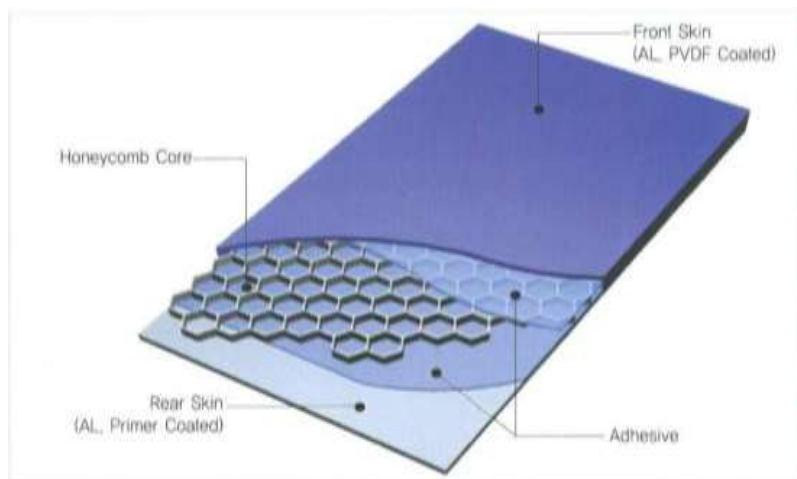
Os azulejos não retornaram diretamente para as paredes, optou-se por assentá-los em placas Smallcort, com estrutura tipo colmeia de abelha, de alumínio com paredes de fibrorresina (figura 5), parafusadas com distanciamento de, no mínimo, 1 cm da parede para a circulação de ar. O compósito selecionado para a nossa situação foi consolidado como escolha somente após pesquisa de diversos materiais, consultas ao Iphan e a técnicos de instituições internacionais, além da realização de vários testes. As placas, de produção industrial sintética, tinham as seguintes especificações (tabela 1):

Figura 5: Detalhes do painel *honeycomb* (material compósito) utilizado no projeto
(Fonte: <http://www.relicom.ru/en/catalog/composite/aluminum/aluminum>)

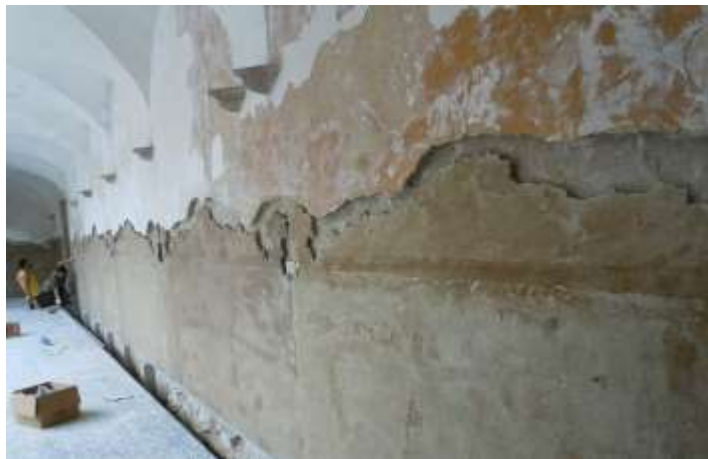
O reboco da parede foi rebaixado em cerca de 4 cm — 1 cm para afastamento da placa da parede + 1,3 cm da espessura da placa + 0,3 a 0,5 cm da argamassa de assentamento + 1 cm de espessura do azulejo — com a finalidade de os painéis ficarem no mesmo nível da parede após a montagem.

Cada painel, depois de preparado, foi unido ao outro com uma fita da mesma placa parafusada pelo verso, para compor o conjunto de painéis inserido em cada parede, deixando-se uma distância (mata-junta) de 3mm entre cada um.
